## Aviso urgente de seguridad sobre el terreno

19 de julio de 2023

### Problema con la grúa de pluma del sistema Radixact®

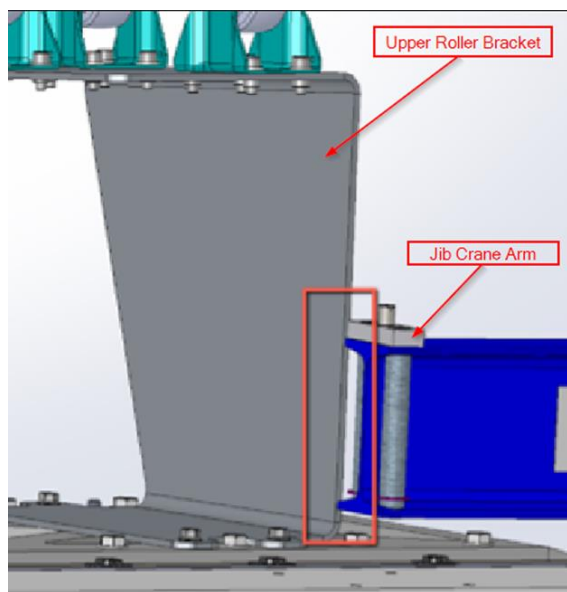
Accuray Incorporated (Accuray) ha descubierto un problema relacionado con el uso de una grúa de pluma por parte del personal de servicio durante el mantenimiento del sistema Radixact®. Es posible que el soporte de rodillos superior (upper roller bracket) en el habitáculo del gantry del sistema Radixact no proporcione suficiente espacio para que el personal de mantenimiento utilice una grúa de pluma para mover los componentes mientras se realiza el mantenimiento del sistema.

Si las cubiertas del sistema están quitadas, existe la posibilidad de que el personal de mantenimiento se lesione al utilizar una herramienta de mantenimiento identificada como grúa de pluma. La grúa de pluma está montada en el sistema, debajo de las cubiertas, y se utiliza para levantar los componentes pesados del sistema. Cuando la grúa de pluma se gira, el extremo de la grúa de pluma puede chocar contra el soporte de rodillos superior (upper roller bracket), dando lugar a un punto de compresión. Si se intenta levantar el brazo de la grúa de pluma (jib crane arm) para conseguir espacio libre con respecto al soporte de rodillos superior (upper roller bracket), se puede producir una situación no segura y, por tanto, no se recomienda.

Accuray tiene el compromiso de proporcionar a nuestros clientes y a sus pacientes productos que ofrezcan tratamientos de radiación seguros y eficaces. Accuray inspeccionará el soporte de rodillos superior (upper roller bracket) de cada sistema Radixact afectado para confirmar que haya una holgura adecuada para una grúa de pluma. Si hay suficiente espacio libre para el funcionamiento de una grúa de pluma, entonces no es necesaria ninguna acción, y se documentará la inspección. Si no hay suficiente espacio libre, entonces el soporte antiguo será reemplazado por el nuevo soporte siguiendo los procedimientos de servicio actualizados publicados.
